# InSb 红外探测器组件的 无输出问题研究

**摘 要:** 研究了 InSb 红外探测器组件的无输出问题。通过故障分析确定探测器的失效部件为 InSb 芯片。结合器件结构和工艺, 对 InSb 器件的失效机理进行了研究。发现器件在去胶工艺中有光刻胶残留, 在后续的钝化工艺中会生成难以腐蚀去除的沾污层, 导致电极膜层存在可靠性隐患。经历高温、振动等环境试验后电极浮起, 导致了探测器组件的无输出问题。

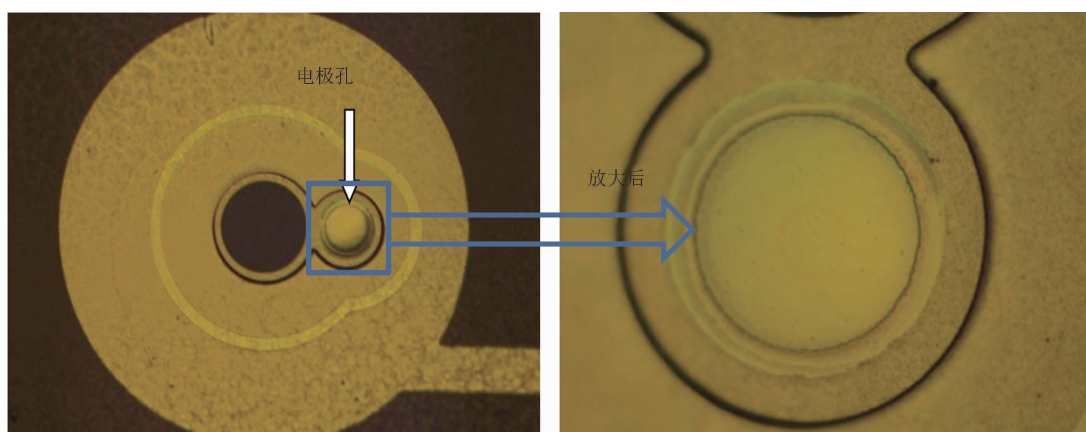
图 2 故障器件的显微镜照片

通过以上分析和定位,可以确定探测器的 InSb 芯片部件出现了失效,从而导致无输出的故障现象。为进一步验证 InSb 芯片失效,对该器件进行了 I-V 测试。结果呈现开路状态(室温下 InSb 材料应表现为导体性质, I-V 测试应该呈现短路现象)。随后在室温下分别测试了芯片的正、负电极与芯片材料的导通情况。结果显示,负极与 InSb 材料导通,而正极与 InSb 材料断开。因此可以确定 InSb 器件的电极正极出现了故障,从而导致了探测器组件的无输出问题。用显微镜对故障器件进行了观察及测量(结果见图 2)。

通过显微镜可以明显看到,器件正电极在电极孔位置上出现了浮起的异常情况。通过共聚焦显微镜轮廓检查,进一步确认了器

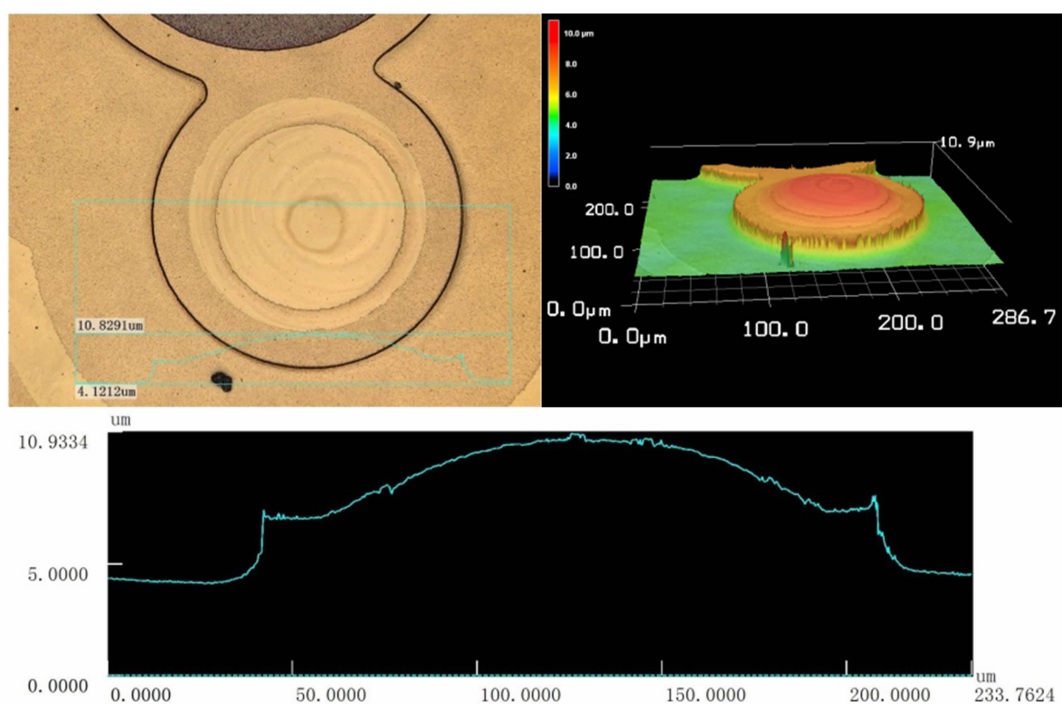
图 3 器件正电极故障位置的轮廓照片

从故障位置的轮廓照片中可以更加清楚地看到, 正电极孔内的电极浮起, 浮起高度约为  $3\ \mu\text{m}$ , 高出电极孔的深度, 失去了与 InSb 材料的电学接触, 从而导致了器件开路。这在探测器组件上表现为无输出。

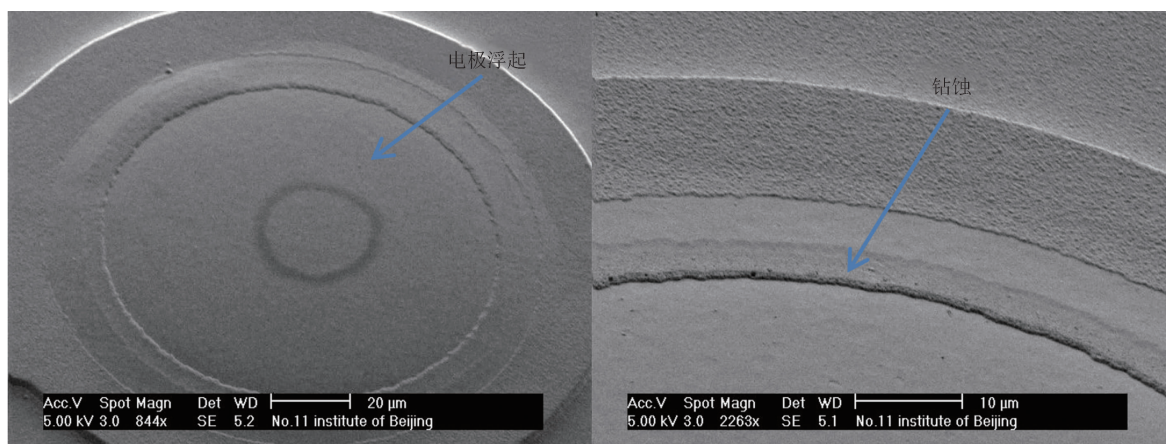
图 6 失效器件的正电极孔 SEM 照片

通过比对拍摄结果发现，失效器件与正常器件的钝化层经腐蚀后的形貌存在明显差别；失效器件及其同一晶片上的器件的钝化层存在钻蚀情况，钝化层边缘呈现毛糙多孔状态，且电极孔内部存在众多细小颗粒；而正常器件的钝化层在腐蚀后边缘齐整，无钻蚀现象，且电极孔内部干净、无颗粒残留。可以看出，正是钝化层钻蚀及电极孔内细小颗粒粘污物导致了器件失效问题。

化工艺在高温和等离子体环境的共同作用下,使残留物变性,形成了钝化层腐蚀液难以腐蚀去除的物质<sup>[5-6]</sup>,即 SEM 下观察到的细小颗粒物质;同时难腐蚀沾污层的存在会导致钝化层腐蚀出现钻蚀。沾污层会直接导致金属层和 InSb 材料基底的粘附力下降,使金属电极在可靠性上存在故障隐患。在反复开关机测试(约

190 °C~70 °C)以及长时间的综合高温、高湿、振动、战斗损伤等严酷环境试验条件的共同作用下,金属电极浮起,导致器件开路 and 失效。

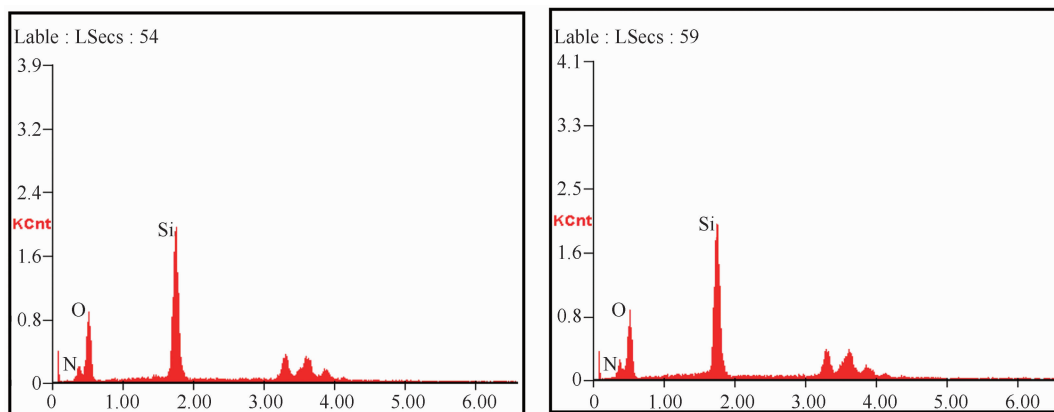
图 9 失效器件和正常器件的钝化层组分分析

针对钝化层钻蚀情况，对失效器件和正常器件的钝化层进行了组分分析 (结果见图 9)。组分分析结果显示，两个器件的钝化层组分基本一致，因此可以排除由钝化工艺造成的钻蚀及颗粒残留。
