分子束外延 HgCdTe/CdZnTe(211)B 表面缺陷研究

王丹 高达 李震 刘铭

(华北光电技术研究所, 北京 100015)

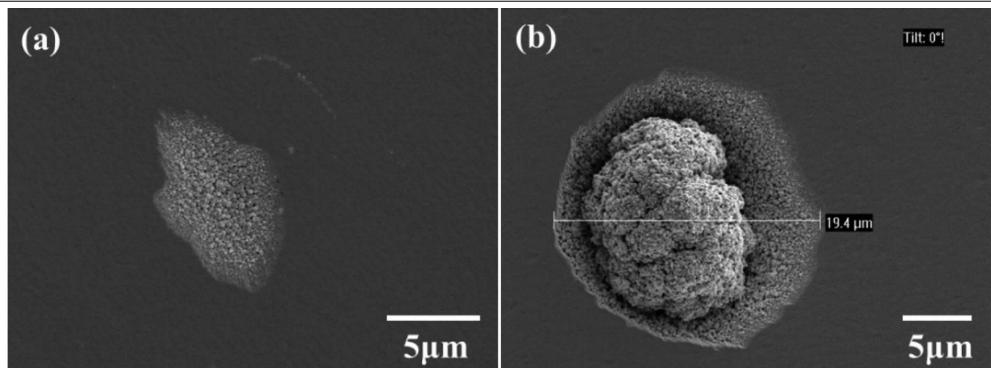
图 1 为 $HgCdTe$ 外延层平面的 SEM 图 ($HgCdTe$ 的生长温度在最佳温度窗口范围内)。从样品表面观察到三种形貌的宏观缺陷。图 1(a)所示为尺寸在 8 μm 左右的凹坑：缺陷形状不规则，边缘处较光滑，内部有许多细小

图 1 HgCdTe 外延层平面的 SEM 图: (a) 凹坑状缺陷; (b) 火山口状缺陷

颗粒。除此之外，在外延层表面上还存在少量图 1(b)所示的缺陷类型：缺陷尺寸约为 19.4 μm，中心部位为凸出的核，火山口核心与边缘处的形貌类似，均由多晶材料组成。

图 1(a)中的凹坑状缺陷是用 MBE 法生长 HgCdTe 时观察到的一种主要结构缺陷。它被认为是由 Hg 缺乏引起的。当 Hg/Te 束流比稍低或生长温度稍高时，其发生的频率增加。当减少 Hg 束流时，材料表面缺陷的尺寸范围从 8 μm 增至 30 μm(见图 2(a))。随着缺陷尺寸的增大，其形貌并没有发生太大变化。利用高倍 SEM 表征凹坑内形貌时发现，坑内由多

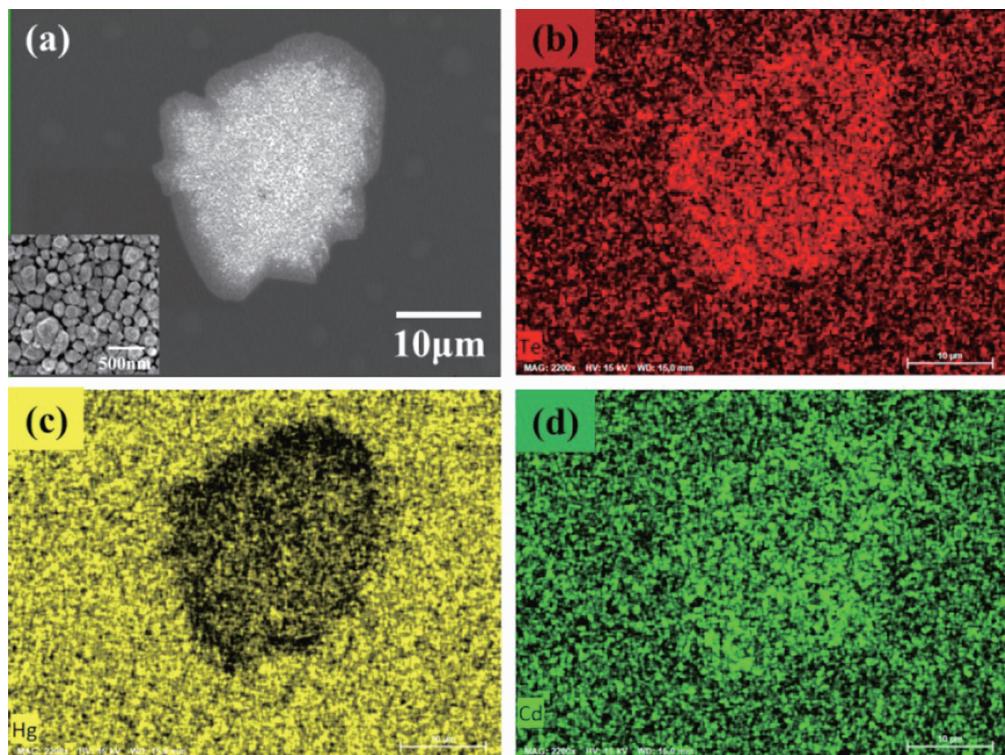
图 2 凹坑状缺陷的 SEM 及 EDX 图

晶材料组成，如图 2(a)左下角所示。进一步利用 EDX 能谱表征材料表面缺陷的成分，得到图 2(b)~图 2(d)所示的 EDX 面扫结果。从中可明显看出，缺陷区域内 Hg 严重缺乏，与先前的报道结果一致^[6]。Aoki T 等人研究认为，在 Hg 缺乏的生长条件下，Te 成核和优先生长是 HgCdTe 外延层中观察到的表面坑缺陷的主要原因。当生长温度略高时，热力学上元素 Te 优先成核形成晶体，打破了晶体沿<211>晶向生长的规律^[7]。由于 Hg 缺乏，Te 继续沿着无序晶面成核生长。即使后续 Hg 恢复到正常状态，也不能阻止多晶颗粒的形成。

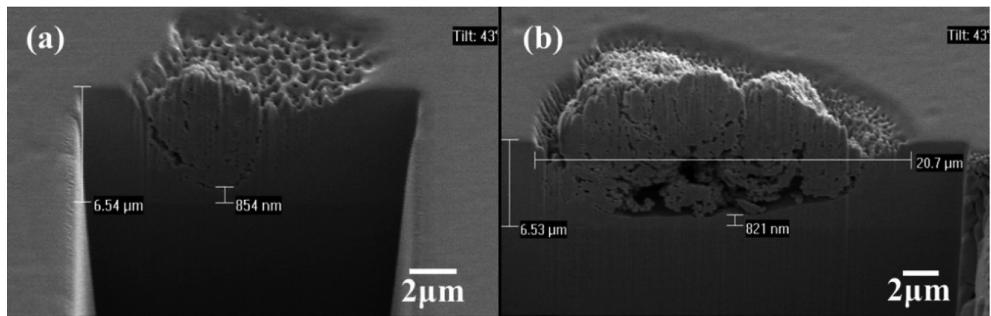
图3 火山口状缺陷 FIB 横截面的 SEM 图

前面已对从缺 Hg 条件下生长的 HgCdTe 外延层表面观察到的火山口状缺陷的具体特征进行了描述。此类缺陷先前已被发现。研究认为由于使用劣质的去离子水冲洗衬底，在材料生长过程中未能将有机杂质全部去除，导致缺陷的形成。因此可通过仔细清洁衬底来防止此类缺陷的形成^[8]。但是通过我们的实验结果发现，使用良好衬底时此类缺陷仍然存在于 HgCdTe 外延层表面。利用 FIB 结合 SEM 的方法获得了该类缺陷横截面的 SEM 显微图像（见图 3）。从中可明显看出，缺陷并不起源于衬底/外延层界面处，而是在 HgCdTe 材料生长过程中产生的。从图 3(a)中可以看出，距离外延层/衬底界面约 854 nm 处为凹坑缺陷小丘的起源。核心沿此空隙持续生长，逐渐偏离<211>晶向，向外拓展。到达外延层顶部时，由核心处向边缘过渡，导致多晶颗粒堆积。由此可知，该缺陷是由工艺过程中的束流变化造成的。与图 3(a)中小丘的位置和大小相比，图 3(b)中产生的多晶核位于缺陷的中心位置，且尺寸较大。通过观察横截面的显微图像可知，当 HgCdTe 生长到约 821 nm 厚时，突然产生 10 μm 左右的大缺陷。与前面描述的凹坑小丘的缓慢形核不同，此处空隙的直径较大，很可能是生长过程中由束流产生的外延层表面的较大团簇。在 HgCdTe 生长过程中，由于原材料的持续使用，形状发生变化，导致束流不稳定，从而产生此类缺陷。缺陷随 HgCdTe 生长而增大至 20.7 μm 左右。靠近外延层表面的多晶堆积与前面描述的缺陷生成原因一致。

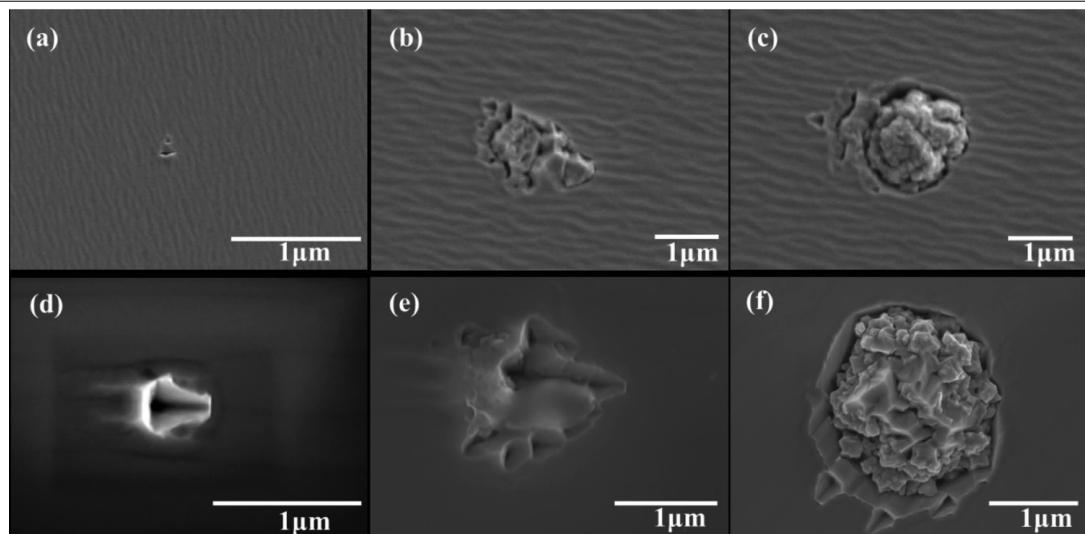
在 HgCdTe 外延层表面上发现了图 4(d)

~图 4(f)所示类型的缺陷。其中，图 4(d)显示了一个大小约为 400 nm 的金刚石状缺陷。该缺陷形状规则，侧壁光滑，尾部为一个等腰三角形，指向<001>方向。沿着中心轴的顶端有一个深孔洞，顶部位置高于周围正常区域的 HgCdTe 平面。在同一样品表面上还观察到图 4(e)所示的缺陷（大小约为 1.5 μm）。可以明显看出，该缺陷由许多图 4(d)中的微小缺陷组合而成。每个微孔均由侧壁和深孔洞组成，其大小并没有差别。因此认为此类缺陷是由金刚石状缺陷演变而来。图 4(f)所示的缺陷与前两者稍有区别，它由火山口状和金刚石状的缺陷组合形成，其尺寸在 2 μm 左右。与缺 Hg 引起的火山口状缺陷相比，此缺陷的尺寸较小，边缘没有布满多晶颗粒（由光滑的侧壁组成），且靠近金刚石状缺陷尾部。对缺陷的成分进行了表征（结果见图 5）。EDX 面扫结果显示，缺陷表面由 HgCdTe 组成，没有发现其他杂质元素。图 5(b)为图 5(a)中黄色方框区域的 EDX 能谱图。由图可知，缺陷表面的 Hg 成分较高，Hg:Cd:Te = 4:1:5，化学计量比与设计值的偏差较大。从上述分析结果可知，三种形貌的缺陷可能是由稍微富 Hg 的条件或者生长温度偏低造成的。

图 4 (a)~(c) 2 μm 厚 HgCdTe 外延层表面缺陷的 SEM 图; (d)~(f) 6 μm 厚 HgCdTe 外延层表面缺陷的 SEM 图(生长条件相同)

表面缺陷的形貌如图 4(a)~图 4(c) 所示)。由图可知, 缺陷的类型与生长厚度无关: 随着材料的连续生长, 沿着缺陷的起始位置, 缺陷尺寸增大。火山口状和金刚石状复合缺陷是在金刚石状缺陷的基础上产生的: 在周边发生形核、生长, 在外延层生长的台阶流动方向上形成不同的平整晶面。

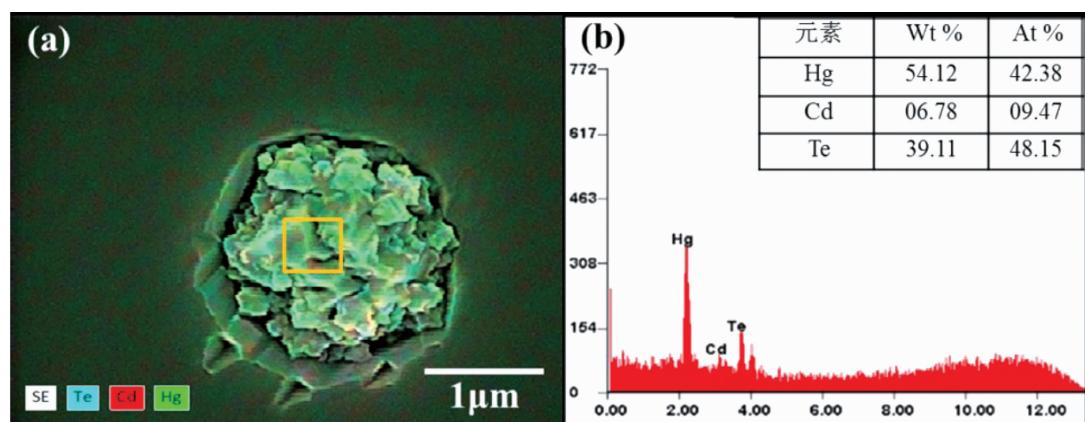
图 5 火山口状与金刚石状复合缺陷的 EDX 图

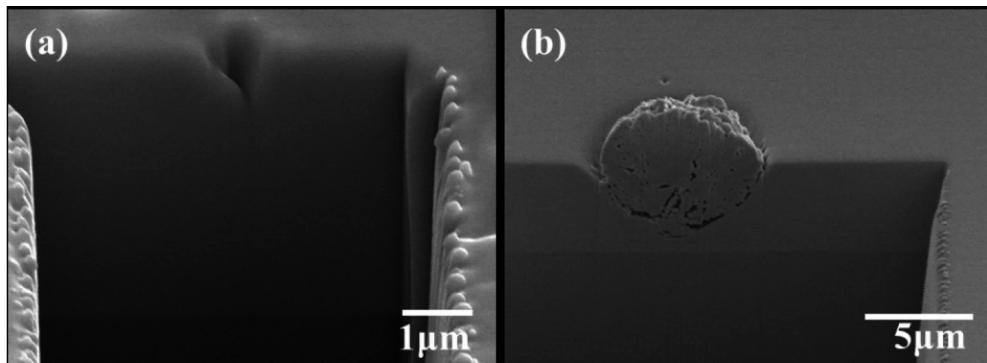
接着进一步验证缺陷的起源。图 6 为经 FIB 处理获得的缺陷横截面的 SEM 图。图 6 (a)为沿金刚石状缺陷尾部对称三角形的中轴线穿过深孔刻蚀后获得的横截面的 SEM 显微图像。从图中可以看出，缺陷源于距离 HgCdTe 外延层表面约 1 μm 处，深度较浅，缺陷传播的方向似乎偏离<211>方向。研究认

为此类微孔与微孪晶的形成有关, 微孪晶可能是由 Hg/Te 束流比高、生长温度低或存在表面杂质导致的^[9]。由微孪晶引起的缺陷倾向于向 $<211>$ 方向偏转角生长。Reddy M 等人的研究结果表明, 在 n 型层向 p 型层的生长转变过程中, 生长温度、Hg 束流和 As 束流均在此交界处变化, 这种不稳定的条件为微孔的形成提供了条件^[10]。

图 6(b) 为火山口状和金刚石状复合缺陷横截面的 SEM 图。可以看出, 缺陷源于外延层的生长过程。较为明显的是, 生长条件的变化导致该缺陷的形成。此类缺陷与前面描述的两种形貌的缺陷有相似之处。在同样的生长条件下, 生长厚度约为 2 μm 的 HgCdTe 薄膜(其

图 6 FIB 横截面的 SEM 图: (a)金刚石状缺陷; (b)火山口状与金刚石状复合缺陷

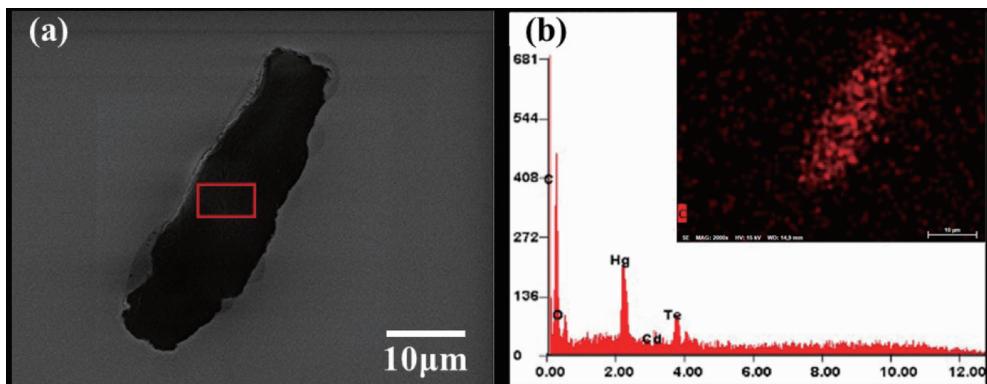
图 7 HgCdTe 外延层表面缺陷的 SEM 和 EDX 图

从 HgCdTe 外延层表面观察到图 7 所示的缺陷类型。该缺陷形状不规则，嵌入在 HgCdTe 外延层中，尺寸较大。EDX 结果表明，它主要由元素 C 以及 Hg 组成。此缺陷出现的几率极小，产生的原因尚不明确。
