# 热像仪在机舱蒸汽管路巡检中的应用

王星宇<sup>1</sup> 杨立<sup>2\*</sup>

## Application of Thermal Imager in Patrol Inspection of Cabin Steam Pipes

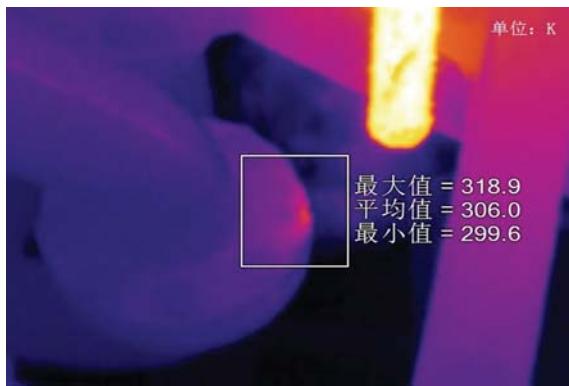
容易被发现。因此，当测量距离不能满足理想的条件时，首选拉近距离观测。对于情况(2)，文献[9]已经明确指出，对工作在8~13 μm的热像仪，随着附近物体温度的增加，测温误差缓慢增大；当环境温度  $T_h=550$  K时，测温误差为6.2%左右。锅炉仓的环境温度在多数情况下必然小于550 K，测温误差必然比上述数值小，而且即使在该误差情况下，对定性判断也并无决定性的影响。对于情况(3)，其他热源的存在不仅会对测量结果造成严重干扰，甚至直接影响到对监测结果的定性判断。如图2所示，拍摄对象为机舱的舱底管路。从热像图来看，可得出法兰接头处蒸汽泄漏的结论，而实际情况是法兰右侧高温管路渗出的蒸汽不断对法兰加热的结果，法兰本身并无泄漏。由于右侧高温管路的干扰，导致得出了完全错误的监测结论。

图2 某船机舱的舱底管路热像图

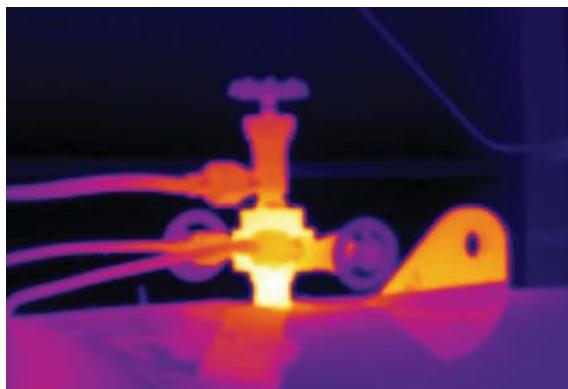
对于情况(4)，发射率的剧烈变化和镜面反射均会对监测造成严重干扰(图3)。图3所拍摄的阀门位于日用锅炉炉体的外壳上，外壳由钢板制成，并使用喷涂工艺喷涂了油漆。相对于长波波段而言，其表面已十分光滑。由于阀门直接连通炉体内部，其温度远高于处于隔热层外部的炉体外壳。阀门所发出的热辐射在外壳上形成了镜像反射，外壳表面出现了阀体的倒影，很容易使人产生疑惑，影响判断。对于管道上的油污，有条件的情况下应尽量先除去油污再进行观测。对于可能产生镜反射的物体，有条件时也应尽量使用擦拭布等进行遮蔽。虽然文献[1]指出水的发射率和油漆接近，在实验中难以分辨

图3 锅炉炉体表面的镜反射

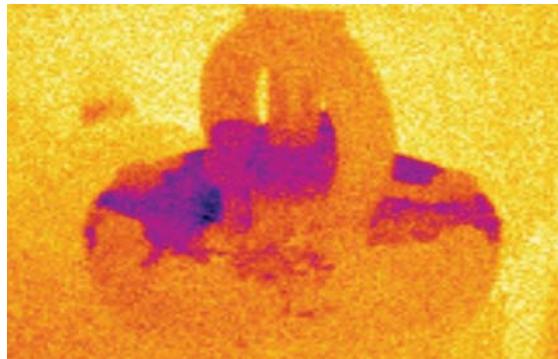
出表面涂有油漆的管道的泄漏点，但在实际监测中发现，管道及阀门油漆的发射率不能一概而论，油漆的种类、稀释剂、固化剂的种类和添加比例、油漆的喷涂工艺对发射率均有影响。与此同时，除非是新装管路，在使用一段时间后，机舱内管路泄漏的液体或多或少会携带少许铁锈，而非纯水。因此在一般情况下，从管道、阀门渗出的液体与管道阀门上涂的油漆的发射率并不相同，再考虑到蒸发所带来的温差变化，即使管道阀门涂有油漆，也依然容易从热像图中分辨出来，如图4所示。图4为日用锅炉蒸气回气管上的一个阀门，使用一段时间之后，阀杆和阀体之间的间隙在液体冲击、振动等作用下，逐渐增大，导致阀内的液体流出，流出的液体为含少许铁锈的水；虽然阀体表面涂有防锈漆、面漆两道油漆，但从图中仍可清晰看到液体渗出的情况。

图4 涂有油漆的阀门上渗出液体的热像图
