线切割 InSb 晶片表面损伤研究

柏 伟 赵 超

Study of Surface Damage in Wire-electrode Cutting InSb Wafer

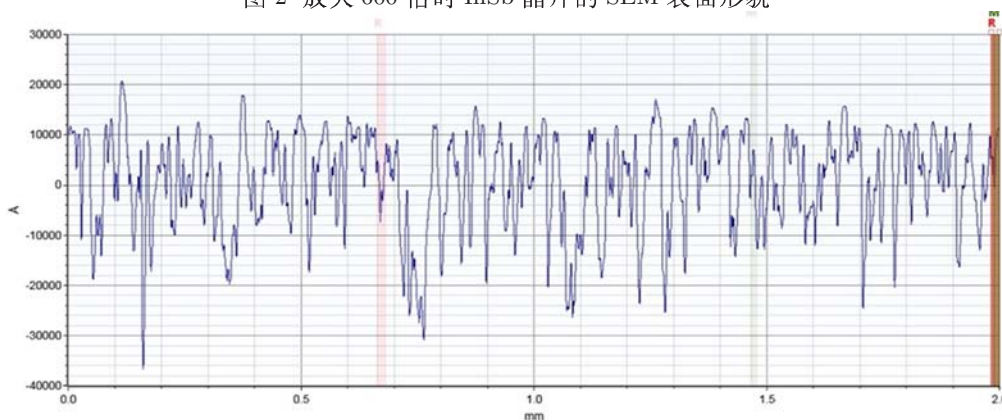
图 3 线切割 InSb 晶片的表面粗糙度

100 Å~655 kÅ, 精度为 10 Å, 结果如图 3 和图 4 所示。从图 3 和图 4 的测量结果可以看出, 内圆切割 InSb 晶片的表面高低差为 6 μm 左右, 而线切割晶片的表面高低差仅为 3 μm 左右。此外, 线切割 InSb 晶片的测量曲线较水平, 而内圆切割晶片的测量曲线出现倾斜, 说明内圆切割晶

片存在一定的弯曲, 这可能是因为内圆切割刀片为刚性结构, 切割过程中的应力较大, 存在一定弯曲所致; 而线切割的刀线为柔性结构, 在切割过程中可起到自动调节的作用。以上结果进一步说明, 线切割 InSb 晶片表面比内圆切割晶片的表面平整, 粗糙度更小, 崩裂损伤少。

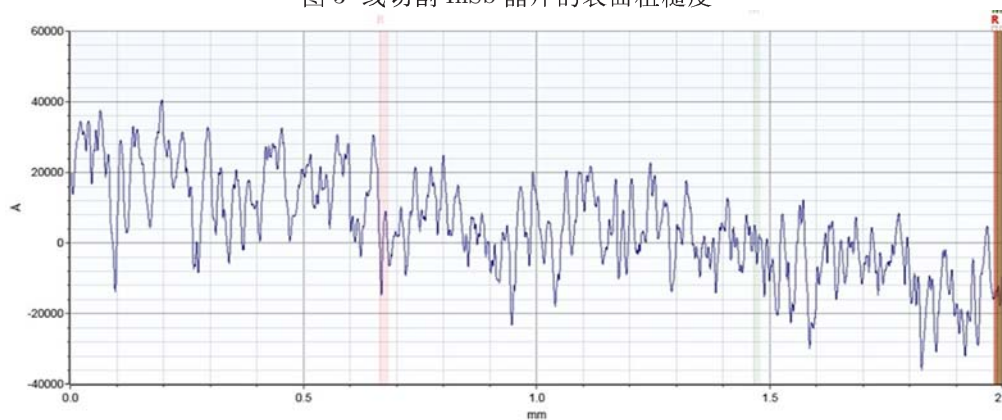
图 4 内圆切割 InSb 晶片的表面粗糙度
