## 液相外延碲镉汞薄膜表面 “陨石坑”状缺陷研究

(华北光电技术研究所, 北京 100015)

**摘 要:** 随着红外探测器技术的发展, 对高质量碲镉汞外延材料质量的要求逐渐提高, 这也对碲锌镉衬底质量提出了更高的要求。对液相外延碲镉汞薄膜表面上一种尺寸较大且周围伴有平台的点状缺陷进行了形貌及成分表征。该类型缺陷的形貌类似于中间凹陷的陨石坑(简称“陨石坑”状), 其组分与碲镉汞外延膜正常区域相比未出现明显偏离。研究发现, 液相外延过程中在碲镉汞生长溶液与碲锌镉衬底接触前, 衬底表面出现近似三角形、圆形的缺陷, 且该缺陷下方存在孔洞类形貌, 在该缺陷之上外延的碲镉汞薄膜表面会出现“陨石坑”状缺陷。该缺陷的来源定位为后续控制此类缺陷的产生提供了支撑。

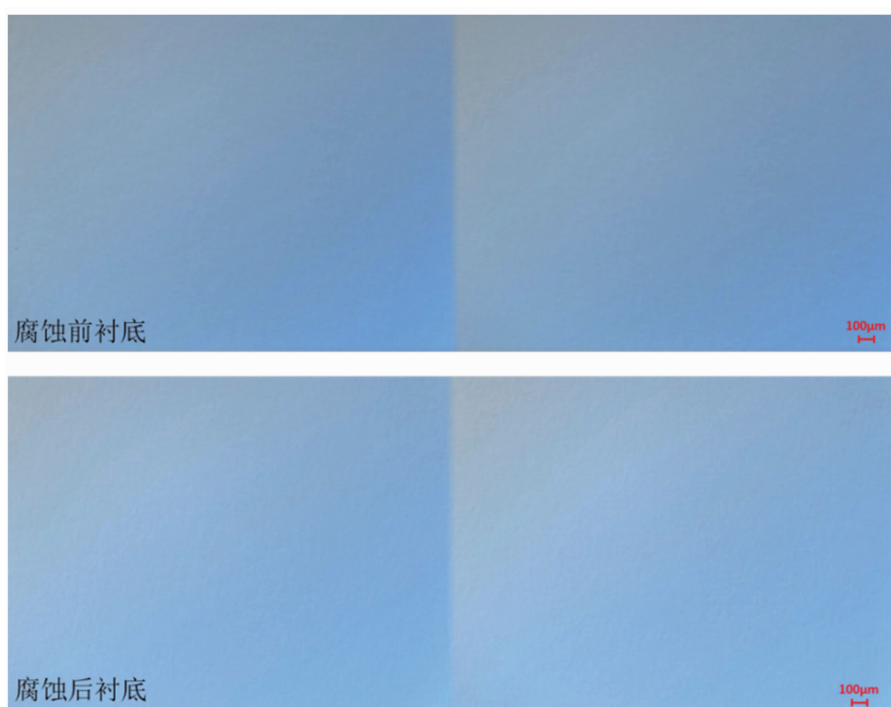
图 5 溴甲醇腐蚀前后碲锌镉衬底同区域的光学显微镜图像对照

锌镉衬底表面氧化层后没有出现明显异常情况, 如图 5 所示。推测由于孔洞在碲锌镉衬底内部, 使用溴甲醇腐蚀去除衬底表面氧化层后孔洞异常也没有在表面显现, 导致外延前无法通过光学方法对衬底进行有效筛选。

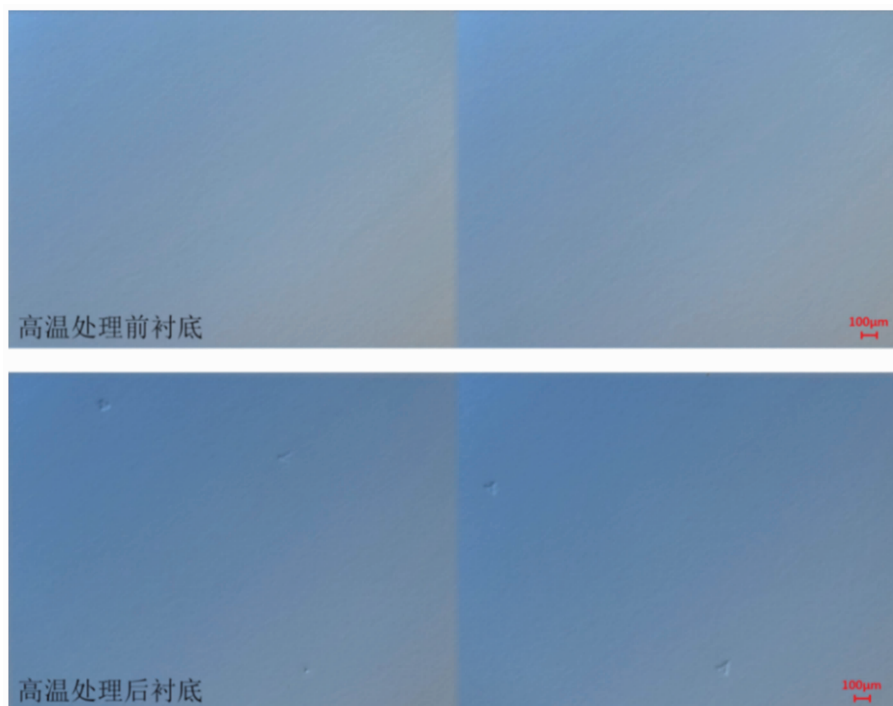
图 6 1# 样品在液相外延工艺前后的碲锌镉衬底同区域光学显微镜图像对照

实验中 1# 碲锌镉衬底样品表面出现明显异常, 如图 6 所示。对比同一区域液相外延工

艺前后的形貌变化, 发现工艺前碲锌镉衬底表面形貌较为光滑、均匀, 工艺高温过后的衬底表面出现多个近似三角形、圆形缺陷的异常区域, 在整个衬底各区域均有分布, 并未出现聚集情况。

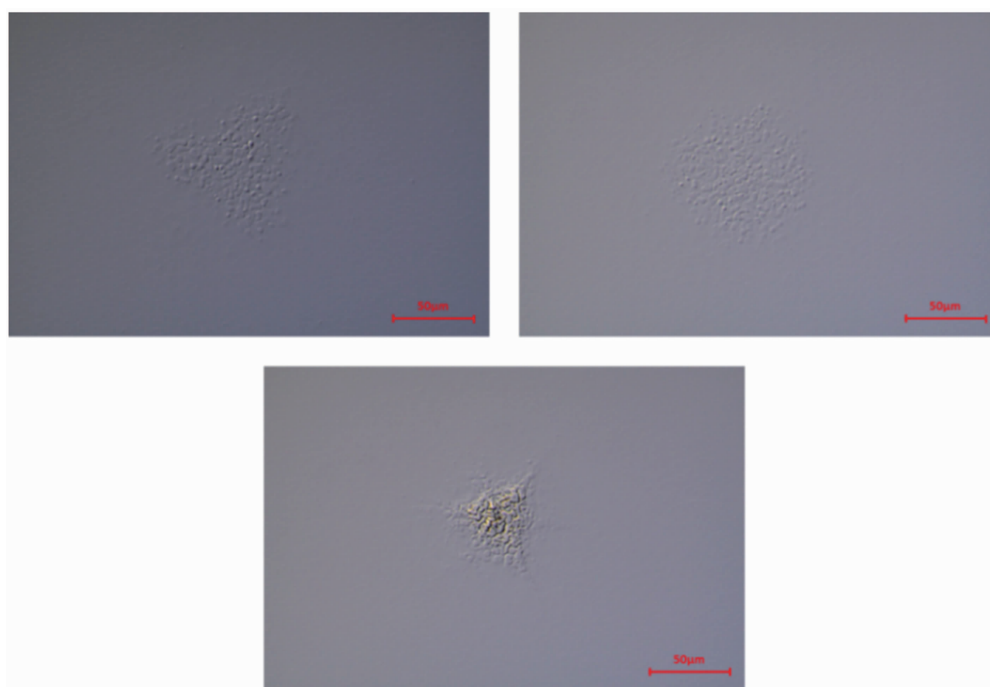
图 7 1# 样品在液相外延工艺过程中与碲镉汞生长溶液接触前表面异常区域的光学显微镜图像

使用光学显微镜对这类缺陷进行观察,发现其主要为大量小点聚集、中心更密集,形成类似于三角形、圆形的异常缺陷,尺寸一般在 $50\sim 100\text{ }\mu\text{m}$ 左右,如图 7 所示。该类缺陷与常见的碲锌镉衬底表面的夹杂、凹坑不同。使用

共聚焦显微镜表征发现其起伏在微米级以下,为微观程度上的起伏,类似于较高的粗糙度。在液相外延后碲镉汞薄膜表面有类似“陨石坑”状的缺陷,如图 8 所示。

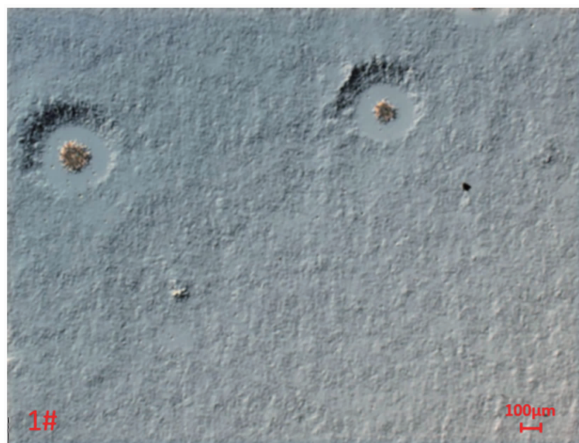
图 8 相同碲锌镉晶体在同一位置衬底(1#样品)液相外延后碲镉汞薄膜表面的类似“陨石坑”状缺陷
