# InSb 红外探测器组件的 无输出问题研究

**摘 要:** 研究了 InSb 红外探测器组件的无输出问题。通过故障分析确定探测器的失效部件为 InSb 芯片。结合器件结构和工艺, 对 InSb 器件的失效机理进行了研究。发现器件在去胶工艺中有光刻胶残留, 在后续的钝化工艺中会生成难以腐蚀去除的沾污层, 导致电极膜层存在可靠性隐患。经历高温、振动等环境试验后电极浮起, 导致了探测器组件的无输出问题。

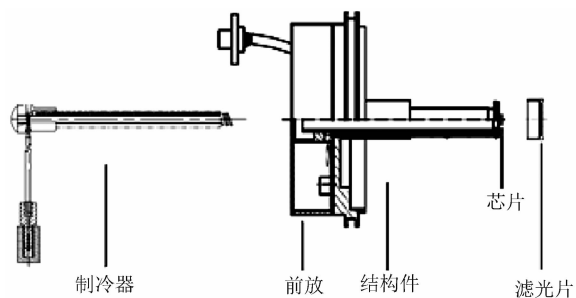
图 1 探测器组成结构的示意图

该探测器的初始状态为筛选后检验合格的探测器,在进行了高温、高湿、振动、战斗损伤等综合环境试验后,出现了无输出情况。此探测器组件分为滤光片、光伏 InSb 芯片、金属结构件、制冷器和前置放大器等 5 个部件,其组成和结构示意图如图 1 所示。

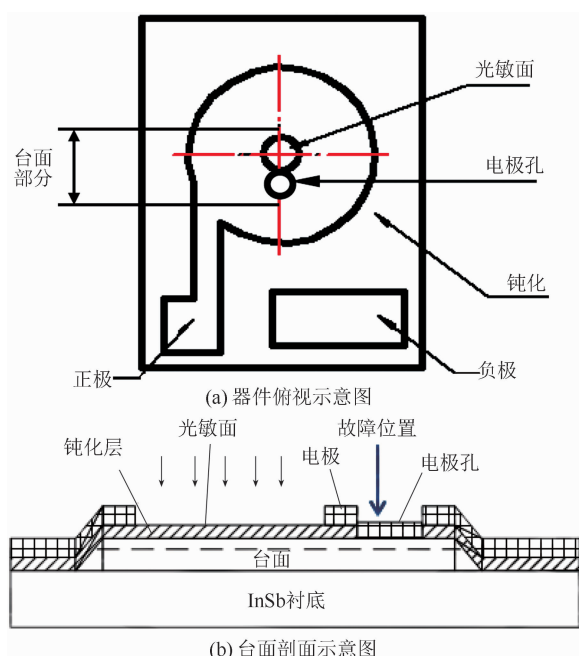
图 4 InSb 器件的结构示意图

图 4(a)和图 4(b)分别为 InSb 器件的俯视示意图和台面部分的剖面示意图。该器件整体为矩形结构, 由具有 P-N 结的台面部分、钝化层、正负引出电极等几部分构成。其中台面

部分为“葫芦”型, 包括光敏面区域和正电极孔。光敏面区域内无金属电极, 只有钝化层覆盖。电极孔内无钝化层, 只有金属电极覆盖。它也就是造成该器件无输出问题的故障位置。

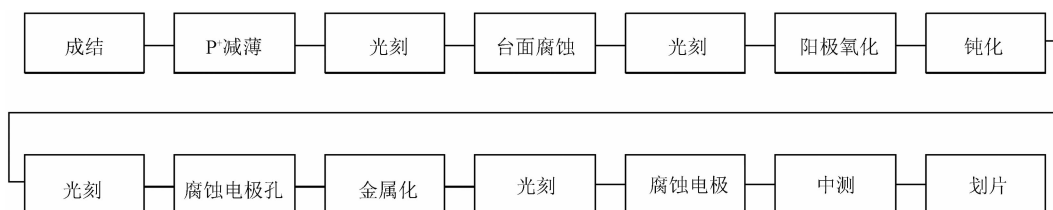
图 5 器件的主要工艺流程

InSb 器件的主要工艺流程如图 5 所示。先进行 P-N 结成结工艺, 然后进行  $\text{P}^+$  型减薄; 光刻后进行台面腐蚀, 去胶并光刻后进行阳极氧化工艺<sup>[4]</sup>, 接着去除保护的光刻胶; 采用化学气相沉积的方式生长氧化硅钝化层, 经光刻后用氢氟酸缓冲液进行电极孔腐蚀, 去除光刻胶后进行金属化; 经光刻、金属腐蚀、中测后

结合器件照片和器件工艺，电极孔内的残留物质只可能是钝化层和光刻胶。如果是钝化层残留，则会在腐蚀电极孔工艺中被腐蚀掉，因此残留物质只能为光刻胶。由于阳极氧化后的去胶工艺不彻底，存在微量残留；随后的钝

化工艺在高温和等离子体环境的共同作用下,使残留物变性,形成了钝化层腐蚀液难以腐蚀去除的物质<sup>[5-6]</sup>,即 SEM 下观察到的细小颗粒物质;同时难腐蚀沾污层的存在会导致钝化层腐蚀出现钻蚀。沾污层会直接导致金属层和 InSb 材料基底的粘附力下降,使金属电极在可靠性上存在故障隐患。在反复开关机测试(约
