单晶 Si、单结 GaAs 太阳能电池的 激光损伤特性对比研究

摘要:采用 1064 nm 纳秒脉冲激光辐照单晶 Si、单结 GaAs 太阳能电池, 针对不同强度激光辐照太阳能电池的损伤特性进行了实验研究, 得出激光光斑聚焦在电池栅线上时, 电池更易损伤, 单晶 Si 电池的栅线打断之后仍能很好工作, 单结 GaAs 电池却完全失效, 这是由于高掺杂的基底锗熔融凝固连接栅线, 导通电池正负极. 实验结果还表明, 激光辐照在电池表面时, 对单晶 Si 电池基本没有影响, 而 GaAs 电池输出性能也没有很大幅度的下降. 理论分析了纳秒激光对电池的损伤主要是热、力效应共同作用的结果. 热效应使材料熔化、气化, 力效应主要沿着激光传输的方向, 垂直于材料表面. 常温下 Si 材料对 1064 nm 有较强的本征吸收, GaAs 电池的 GaAs 层透过 1064 nm, Ge 基底本征吸收 1064 nm, Ge 材料的熔点低于 Si 材料且其禁带宽度更窄, 故其初始损伤阈值略低. 通过 SEM 扫描电镜、激光拉曼材料分析及 X 射线光电子能谱仪等分析手段对实验结果进行了验证.

Research of laser irradiation effect on monocrystalline silicon solar cells and single junction GaAs solar cells

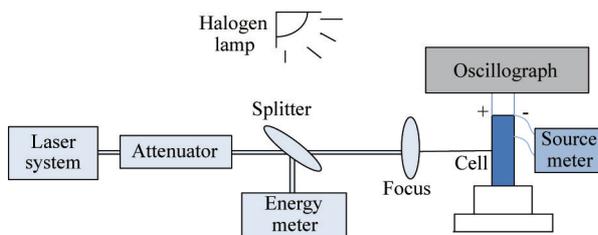
图 1 激光辐照太阳能电池光路图
Fig. 1 Beam path of solar cells under laser irradiation

实验光路如图 1 所示,激光器输出波长为 1064 nm,脉宽 16 ns,重频 1~10 Hz 可调,其中,聚焦后激光光斑尺寸 0.2 mm,激光光斑由 CCD 在暗背景场情况下拍摄,通过计算光斑灰度值分布得出.衰减器用来调节激光能量大小,能量计用来实时监测激光能量,源表用来测量电池的 $I-V$ 特性,示波器用来实时测量电池输出电压变化,卤素灯模拟太阳光,实验过程中保持各器材角度距离不变.

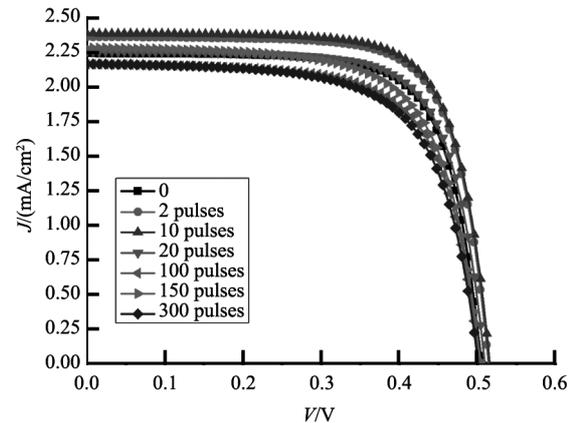
图 2 单晶硅电池不同脉冲数量激光辐照表面的 $I-V$ 曲线(单脉冲能量密度为 150 J/cm²)

Fig. 2 $I-V$ curves of monocrystalline silicon solar cells irradiated on the surface by different pulses (single-shot pulse fluence is 150 J/cm²)

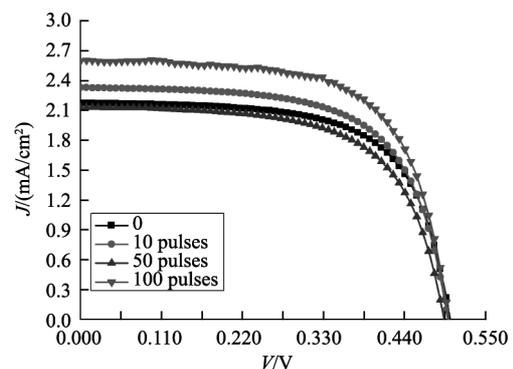
图 3 单晶硅电池不同脉冲数量激光辐照栅线的 $I-V$ 曲线(单脉冲能量密度 150 J/cm²)

Fig. 3 $I-V$ curves of monocrystalline silicon solar cells irradiated on the gridlines by different pulses (single-shot pulse fluence is 150 J/cm²)

激光热熔栅线, 使得栅线和半导体材料之间的欧姆接触面增大, 而在电池表面和电极金属接触区域存在很高的复合, 当接触面积增大, 载流子表面复合几率增大^[11], 导致电池输出电流减小, 随着激光能量增加, 栅线熔断, 不能输运载流子, 输出电流减小. 同时, 激光损伤区域内部缺陷增多, 也使电池并联电阻减小, 电池开路电压减小. 激光辐照单晶硅电池栅线时, 如图 3 所示, 短路电流变化在小幅度内 (0.5 J/cm^2) 没有规律变化, 这是因为小能量, 小光斑激光辐照电池的区域相对整个电池而言很小, 对电池输出影响小幅度变化. 如图 8 所示, 单晶硅电池的最大输出功率成下降趋势. 如图 5 所示, 激光辐照 GaAs/Ge 电池栅线, 一个激光能量密度为 60 J/cm^2 脉冲辐照后, GaAs/Ge 电池已经损伤, 这是因为, 激光辐照区域产生缺陷, 电池并联电阻减小, 开路电压下降. 两个脉冲辐照后, 电池失效, 这是因为高强度 1064 nm 激光最先被金属栅线和 Ge 材料吸收, 高温又使得 GaAs 瞬间分解, As 升华, 栅线及 Ge 熔化流动再凝固, 高掺杂锗导通电池正负极, 造成电池短路所致. 图 10 所示, 电池的最大输出功率最后基本降为零.

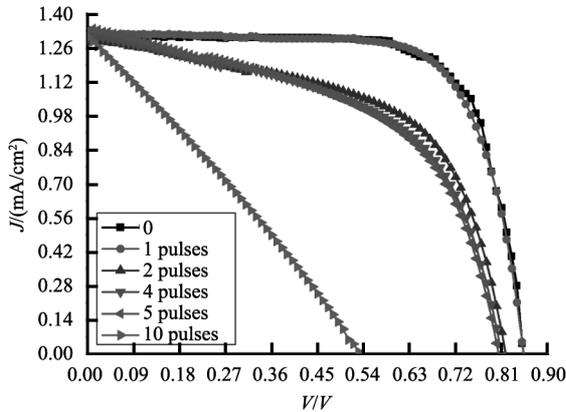
图4 单结 GaAs/Ge 电池不同脉冲数量激光辐照表面的 I-V 曲线(单脉冲能量密度 70 J/cm²)

Fig. 4 I-V curves of GaAs/Ge solar cells irradiated on the surface by different pulses (single-shot pulse fluence is 70 J/cm²)

两种电池激光损伤前后 $I-V$ 曲线及最大输出功率曲线分析得,激光辐照单结 GaAs/Ge 电池表面的初始损伤出现在能量密度为 70 J/cm² 的 2 个脉冲辐照后,最后导致电池完全失效的激光能量密度为 70 J/cm² 的 10 个脉冲辐照后,这是因为随着激光能量增大,高斯光斑损伤面积增大,触及到栅线.激光辐照单结 GaAs/Ge 电池栅线时的完全损伤阈值为 60~120 J/cm²,激光辐照后,万用表测得相同环境下单晶硅电池的电阻略有减小,这是由于损伤后的

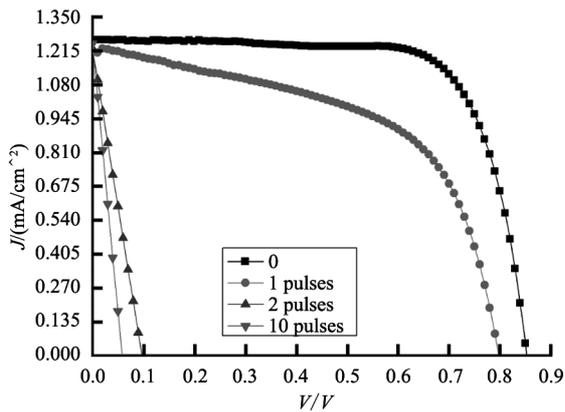
图5 单结 GaAs/Ge 电池不同脉冲数量激光辐照栅线的 I-V 曲线(单脉冲能量密度 60 J/cm²)

Fig. 5 I-V curves of GaAs/Ge solar cells irradiated on the gridlines by different pulses (single-shot pulse fluence is 60 J/cm²)

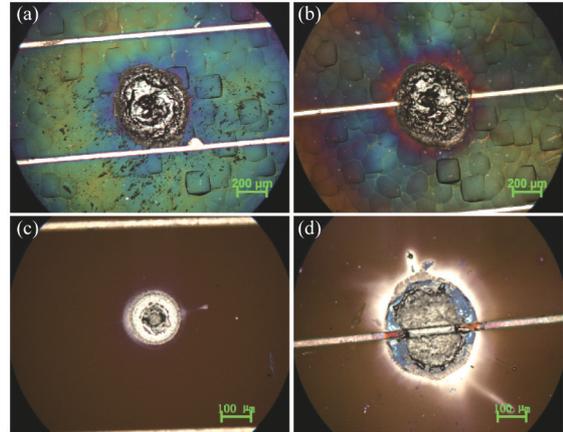
图6 光学显微镜下电池的损伤形貌. 单晶 Si 电池(a) 损伤表面和(b)损伤栅线;单结 GaAs/Ge 电池(c) 损伤表面和(d)损伤栅线

Fig. 6 Morphologies of solar cells irradiated by pulsed laser under optical microscopy. Damaged monocrystalline silicon solar cell (a) surface and (b) gridline irradiated by ten pulses at 150 J/cm². Damaged GaAs/Ge solar cell (c) surface and (d) gridline irradiated by single pulse at 70 J/cm²

抗反射膜.图 6 (b) 进行 EDS 分析表明,Ge 材料溅射出来覆盖栅线,而且掺杂浓度较高的锗的导电率也较高,导致电池上下电极导通,测量电池正向电阻负向电阻变为十几欧姆。

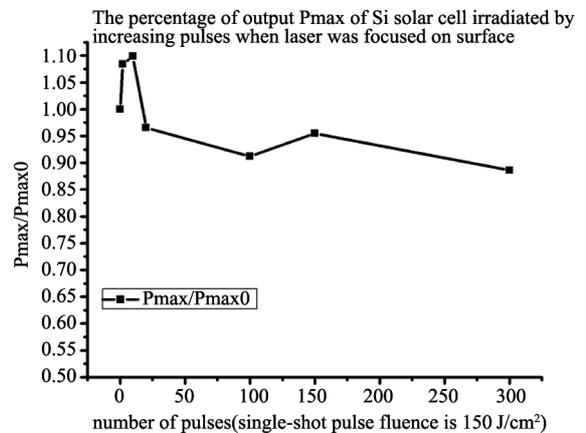
图7 单晶 Si 电池最大输出功率占损伤前的最大输出功率百分比随着激光脉冲数量增加变化(表面)

Fig. 7 Changes of the percentage of output Pmax of Si solar cells irradiated by increasing pulses(surface)

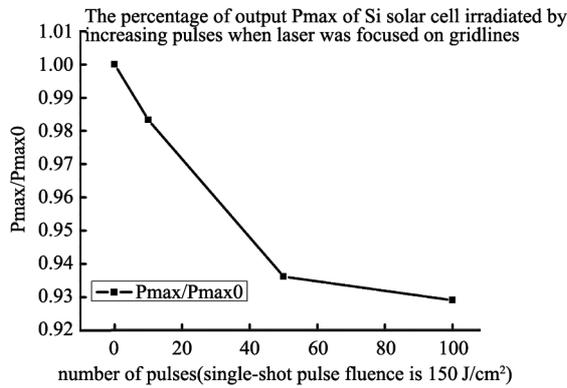
图8 单晶 Si 电池的最大输出功率百分比随着激光脉冲数量增加变化(栅线)

Fig. 8 Changes of the percentage of output P_{max} of Si solar cells irradiated by increasing pulses (gridlines)

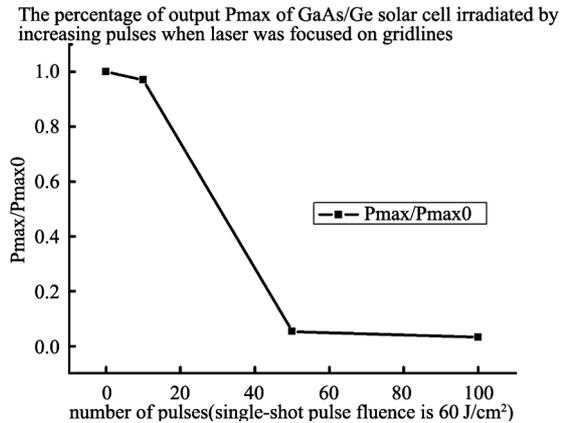
图10 单结 GaAs/Ge 电池的最大输出功率百分比随着激光脉冲数增加变化(栅线)

Fig. 10 Changes of the percentage of output P_{max} of GaAs/Ge solar cells irradiated by increasing pulses (gridlines)

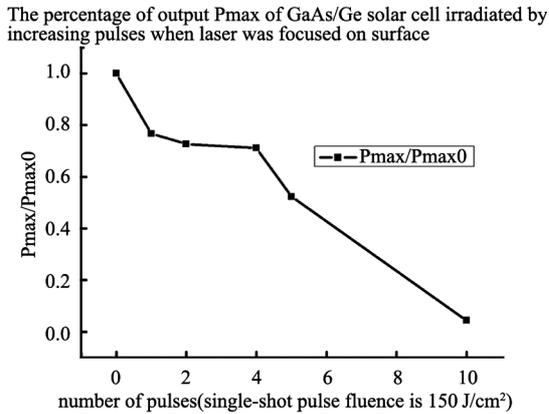
图9 单结 GaAs/Ge 电池的最大输出功率百分比随着激光脉冲数量增加变化(表面)

Fig. 9 Changes of the percentage of output P_{max} of GaAs/Ge solar cells irradiated by increasing pulses (surface)

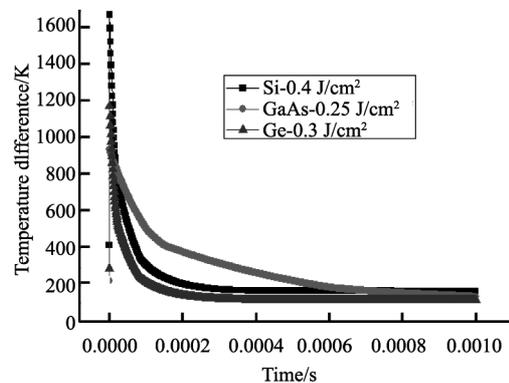
如图 11 所示, 半导体材料在 16 ns 脉宽激光辐照下, 材料温升随时间变化图. 图中采用的激光能量密度对应恰好使材料升温至熔点的值. Si 在 16 ns 脉宽 0.4 J/cm² 激光辐照下瞬间温升到熔点 1 687 K, GaAs 在 16 ns 脉宽 0.25 J/cm² 激光辐照下瞬间温升到分解温度 950 K, Ge 在 16 ns 脉宽 0.3 J/cm² 激光辐照下瞬间温升到熔点 1 211 K.

图11 不同激光能量密度下半导体材料依赖于时间的温升

Fig. 11 Time evolution of the temperature of different semiconductor materials at the surface at different laser fluences

数值分析结果表明, 半导体材料 Si、GaAs、Ge 在同一波长、脉宽、能量的激光辐照下, 最先达到损伤的依次是 GaAs、Ge、Si; 由此也验证了单晶 Si 电池比 GaAs/Ge 电池更难损伤. 数值模拟结果和实验结果有量级上的差距, 分析原因是由于电池表面有抗反射膜、电池栅线及外界污染的杂质成分对光吸收有影响, 且模型考虑了热辐射及热扩散的因素, 本文定

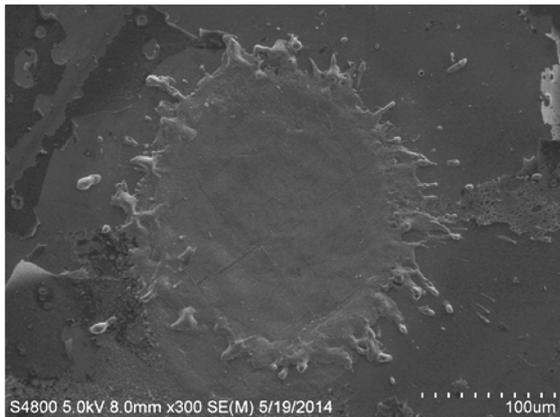
图 12 SEM 拍摄单脉冲激光辐照 GaAs/Ge 电池的损伤形貌

Fig. 12 GaAs/Ge solar cell' morphologies irradiated by single pulse under SEM

SEM (scanning electron microscopy) 观察激光辐照后的电池损伤表面和击穿后侧面形态分别如图 12 和图 13 所示。

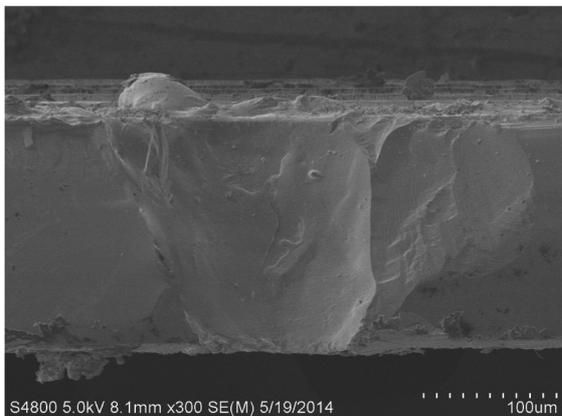
图 13 SEM 拍摄激光击穿 GaAs/Ge 电池损伤形貌

Fig. 13 Morphology of GaAs/Ge solar cell punctured by laser under SEM

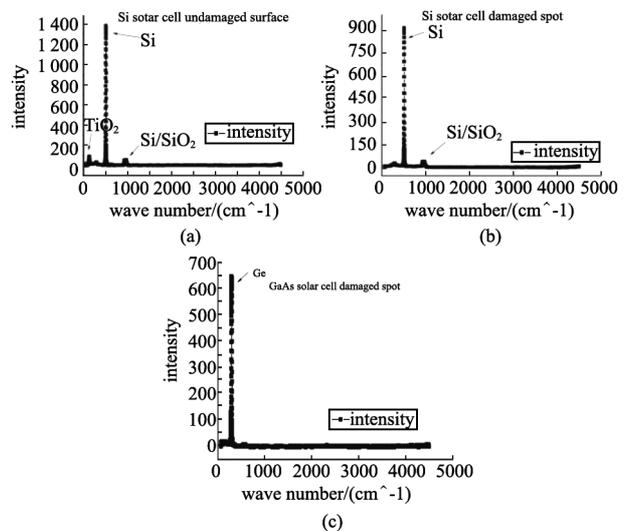
图 14 太阳能电池损伤和未损伤区域的激光拉曼分析. (a) 未损伤单晶 Si 电池表面, (b) 损伤单晶 Si 电池表面, (c) 单结 GaAs/Ge 电池损伤坑里面

Fig. 14 Solar cells' Raman spectrum of damaged and undamaged zone. (a) Monocrystalline silicon solar cells' undamaged surface, (b) monocrystalline silicon solar cells' damaged surface, (c) GaAs/Ge solar cell' damaged dot

激光拉曼分析探测深度达几个微米,结果表明,单晶硅电池激光辐照前后区域都含有大量的硅,单晶硅电池在脉冲激光辐照后单晶变为多晶硅,对电池的性能是没有损伤影响的^[10].GaAs 电池未损伤表面没有拉曼响应,GaAs 电池损伤区域只有大量的锗,GaAs 电池的 GaAs 层只有几微米厚,激光辐照后出现熔融损伤形貌,是 Ge 价带电子本征吸收 1 064 nm 光子的能量 (常温下 $h\nu = 1.165 \text{ eV}$) 的 0.664 eV 部分,跃迁到导带,形成电子-空穴对,载流子将光子多余的能量传递给晶格,造成材料的温升,Ge 将温度热传导给 GaAs, GaAs 材料达到分解温度 950 K,而 Ge 在 1211 K 时熔化,产生熔融流动再凝固的损伤形貌。

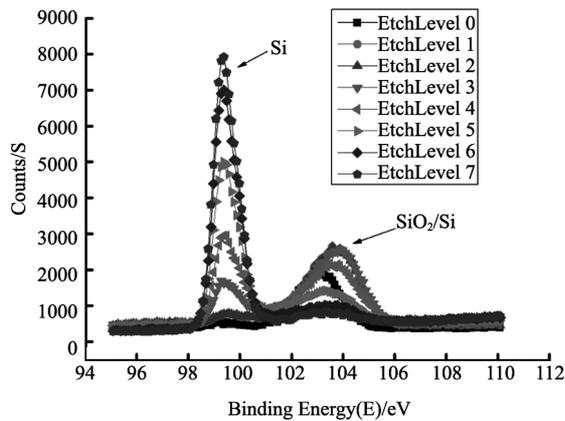
图 15 XPS 分析单晶硅电池损伤区域材料
Fig. 15 XPS spectrum of monocrystalline silicon solar cells' damaged dot

通过 X 射线光电子能谱仪 (XPS) 探测电池损伤区域和未损伤区域的材料组成成分,分析电池损伤机理.单晶 Si 和 GaAs/Ge 电池损伤表面的 XPS 分析结果分别如图 15 和图 16 所示.其中涉及设备参数光斑尺寸: $d = 200 \mu\text{m}$,电子枪: 20.0 eV.

由 XPS 结果分析可知, GaAs 电池未损伤区域为 TiO_2 及 SiO_2 抗反射膜, 刻蚀层数增加, 材料成分比例并不变化. GaAs 电池损伤区域 Ge 成分变化如下, 表层含有极少量 GeO_2 及大量 Ge 单质, 底层为单质 Ge, 可见在高能量密度脉冲激光作用下 Ge 溅射出来, 极少量瞬间被氧化. XPS 一直没有探测到 Ga、As 元素成分, 这是因为 1 064 nm 被 Ge 吸收, Ge 温度瞬间升高, 并使溅射出来, 冲破 GaAs 层. 把 GaAs 覆盖在溅射物的下方. 对比研究, 与单晶 Si 电池的损伤类似, 1 064 nm 被材料 Si 本征吸收, 最初的损伤区域发生在单晶 Si 电池表面^[11].

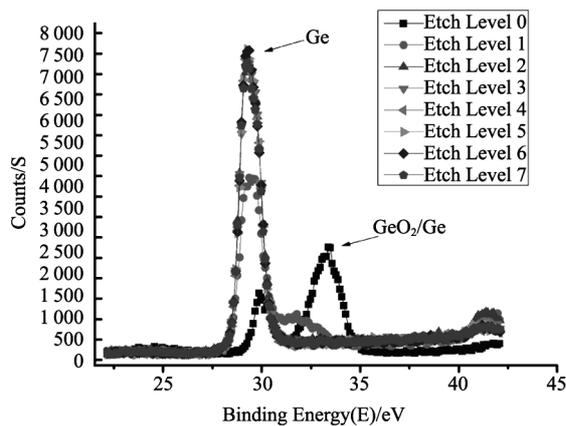
图 16 XPS 分析 GaAs/Ge 电池损伤区域材料
Fig. 16 XPS spectrum of GaAs/Ge solar cells' damaged dot

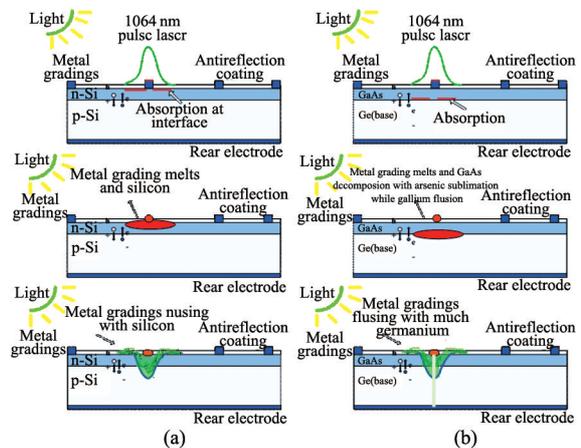
图 17 激光损伤电池栅线示意图 (a) 单晶硅, (b) GaAs/Ge

Fig. 17 Schematic diagram of pulsed laser induced solar cells' gridlines (a) Monocrystalline silicon, (b) GaAs/Ge

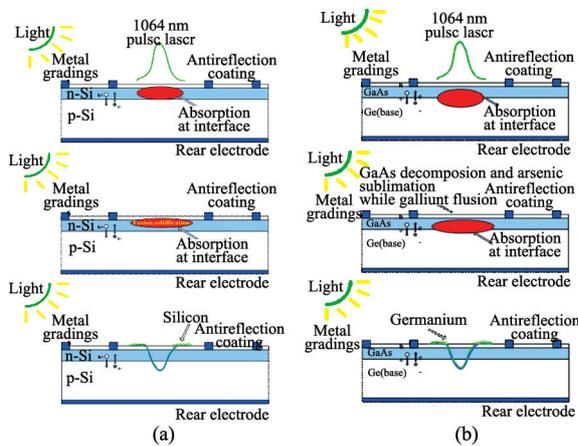
图 18 激光损伤电池表面示意图 (a) 单晶硅, (b) GaAs/Ge

Fig. 18 Schematic diagram of pulsed laser induced solar cells' surface. (a) Monocrystalline silicon, (b) GaAs/Ge

对于单晶 Si 电池, 1064 nm 激光在其响应波段内, 电池材料以本征吸收为主, 强激光作用下也有双光子吸收、碰撞电离, 纳秒脉冲激光对材料的损伤主要是激光热和力效应共同作用的结果, 双光子吸收系数很小, 热效应使材料熔化、气化, 材料气化产生的冲击力主要沿着激光传输的方向, 垂直于材料表面, 最终造成损伤^[13]. 对异质结 GaAs/Ge 电池, GaAs 层对 1064 nm 透明, 厚 Ge 基底对 1064 nm 则有很强的吸收, 激光能量沉积, 材料温度瞬间升高以致熔化气化, 强大的冲击力使得 Ge 喷溅出来, 电池的损伤是从 PN 结开始的.
