工业 X 射线 CT 在红外焦平面探测器中的应用

(华北光电技术研究所, 北京 100015)

Application of Industrial X-ray CT in Infrared Focal Plane Detectors

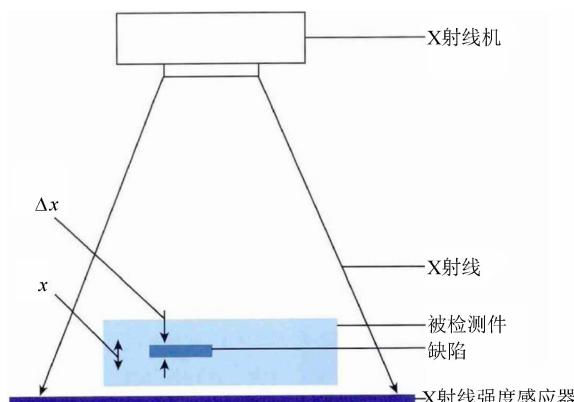
图1 X射线的检测原理

X射线穿透物质时会被物体吸收。不同材料、不同厚度的物体，吸收X射线的能力不一样。如图1所示，由于物体各部分的材料、厚度不一样，同一强度的X光在穿过物体后，能量变得不一样。强度为 I_0 的X射线透过厚度为 x 的物体后，其强度 I （不考虑散射的影响）满足比尔定律^[4]：

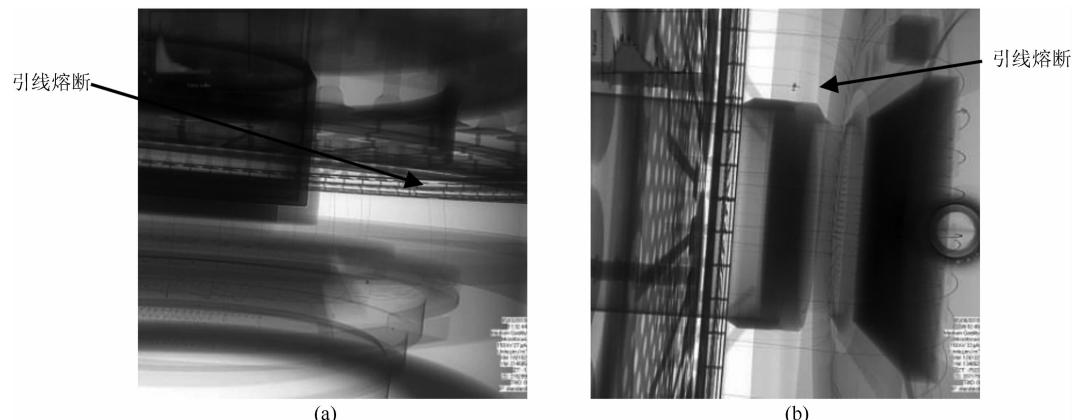
图 2 引线断开的测试图

图2(a)和图2(b)为引线断开的测试图。引线断开故障可分为探测器被大量级力学实验振动后断开或被未知输入电流熔断两种情况。此类问题发生于科研项目力学验证试验条件下或用户使用过程中由较

复杂、没有确定的原因导致。通过 X 射线测试仪能够有效区分探测器组件在无输入情况下是引线熔断还是探测器芯片出现问题，为返修提供有力的支撑。

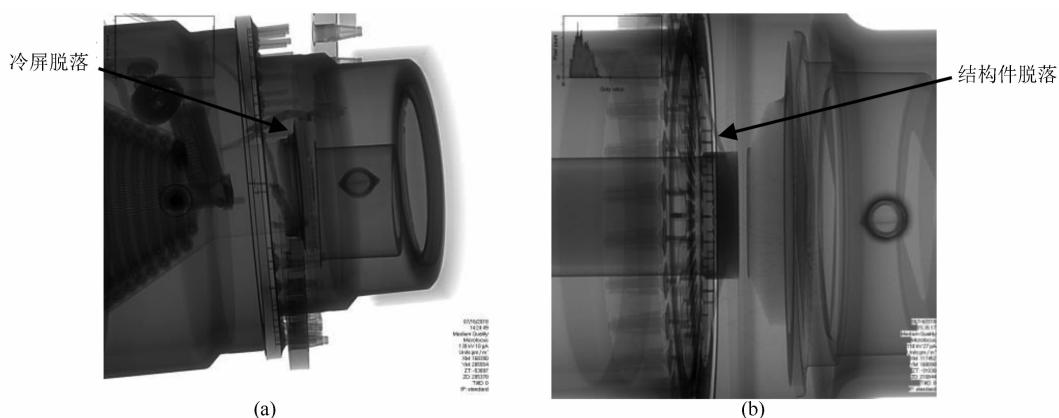
图 3 内部结构脱落的测试图

图 3(a)和图 3(b)所示为内部结构脱落问题。由于内部结构装配多为粘接方式，因此在受到大外力或者大振动幅度时会产生内部结构脱落的现象。通过 X 射线测试仪能够有效分辨内部结构脱落的位置，为后期改进内部结构提供分析依据。

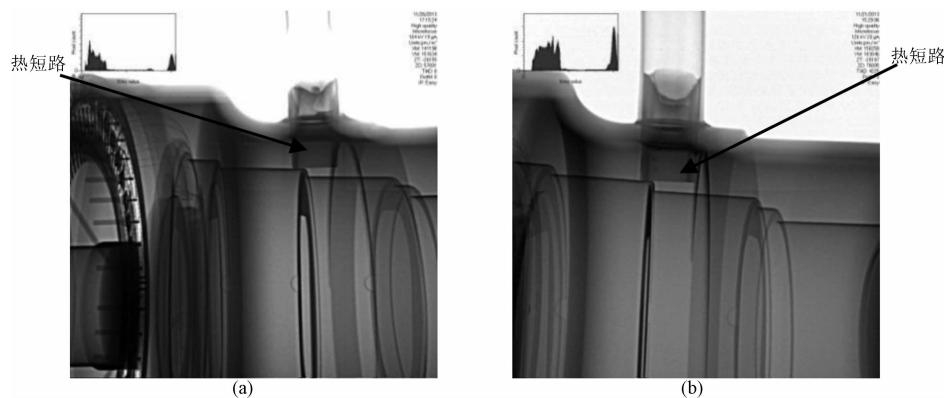
图4 杜瓦组件热短路的测试图

图 4(a)和图 4(b)中的问题为热短路，该问题会导致杜瓦组件不能进行真空降温工作。该问题常出现在小型化紧凑型结构中，通过 X 射线测试仪能够有效分辨内部热短路的位置，能为后期结构设计的改进提供分析依据，为提高杜瓦结构的可靠性提供保障。

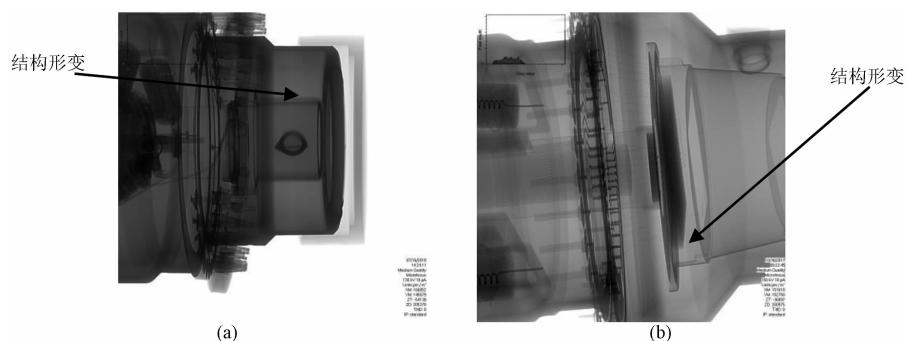
图5 杜瓦内部结构形变的测试图

图 5(a)和图 5(b)所示为内部结构形变的测试图。此类问题利用其他类型的检测很难直观发现。当使用 X 射线测试仪进行结构探伤时，可明显观察出内部结构的移位或形变，为提高杜瓦结构的可靠性设计提供了保障。

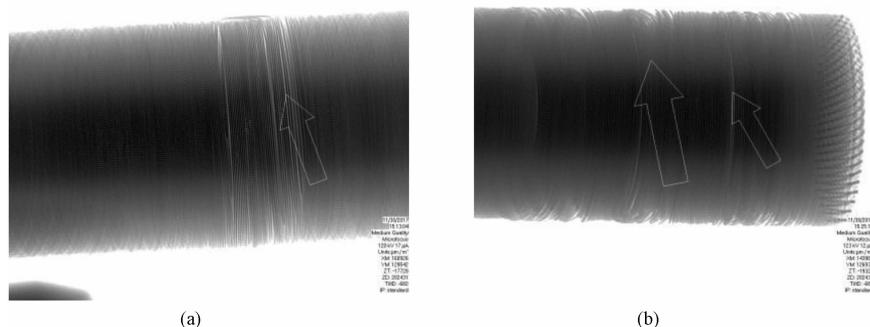
图6 斯特林制冷机的回热器缺陷

图 6(a)和图 6(b)所示为斯特林制冷机的回热器丝网填充不均匀现象。此类缺陷在组件装配中无法发现，在回热器装机前采用 X 射线工业 CT 进行内部丝网填充状态检查，可将有缺陷的回热器提早筛除，提高斯特林制冷机一次装机的成功率。

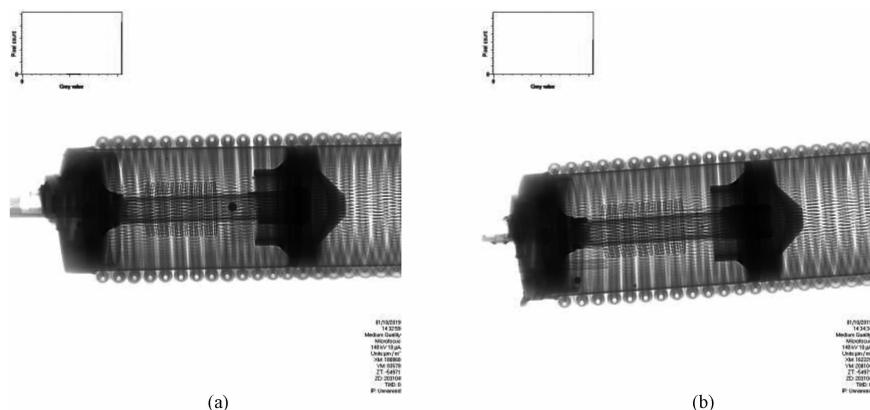
图7 自调机构的准直性检测

图 7 所示为波纹管自调式 JT 制冷器的自调机构。自调机构的准直性差会造成制冷器在

自调过程出现自调机构卡滞或延迟现象，影响制冷器的工作时间或控温的稳定性。使用 X 射线工业 CT 能够有效检验自调机构的准直性，对保证制冷器的质量有重要作用。

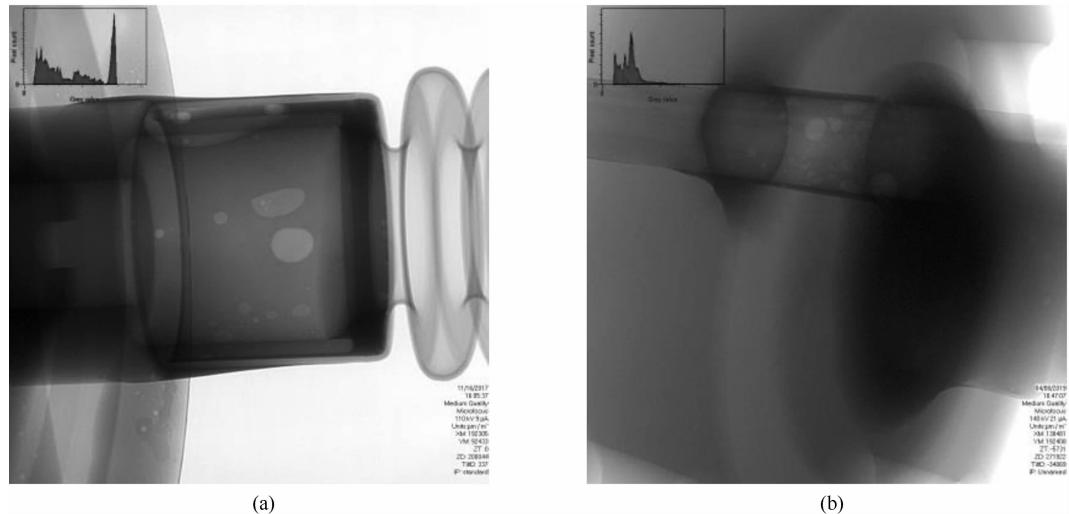
图 8 锡焊的焊缝缺陷

在 JT 制冷器中，焊接工艺使用占比在 30%~40%。焊接方法包括锡焊、激光焊、高频焊和电子束焊，工业 CT 可以对焊缝的质量进行检测。以锡焊为例，图 8(a)和图 8(b)的焊缝中有大量的大尺寸气孔，在后期振动试验中易出现应力集中、焊缝裂纹现象。工业 CT 可以对图 8(b)两个连接件之间锡料填充的饱和性进行检测，以保证管路的气密性。

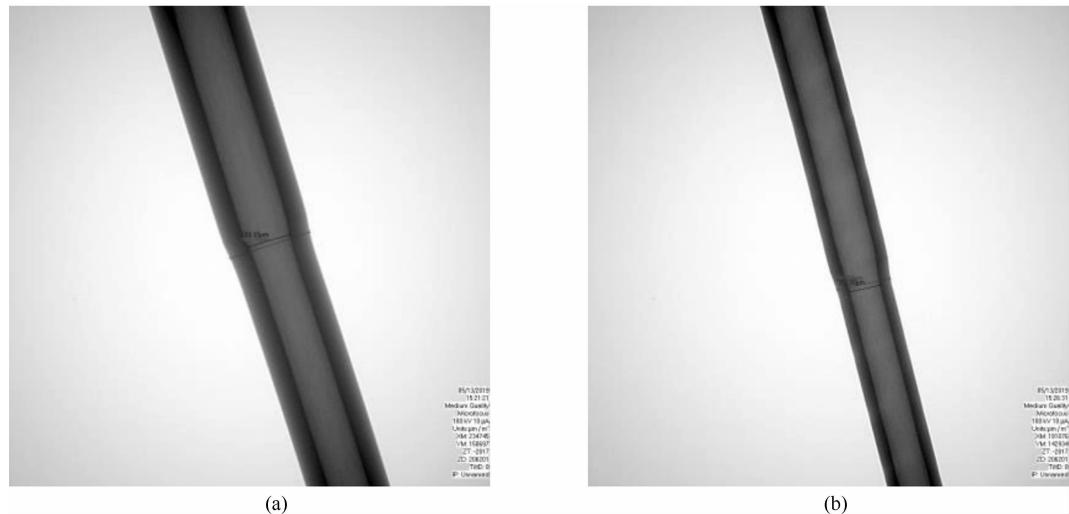
图 9 毛细管尺寸的测量

毛细管内径的尺寸、流道是否阻塞会影响制冷工质的流通，从而影响制冷效率。使用工业 CT 可以检验毛细管的尺寸或流道是否满足使用要求，保证产品的质量。该检测方法要比扫描电子显微镜制作断面更加准确、方便快捷。

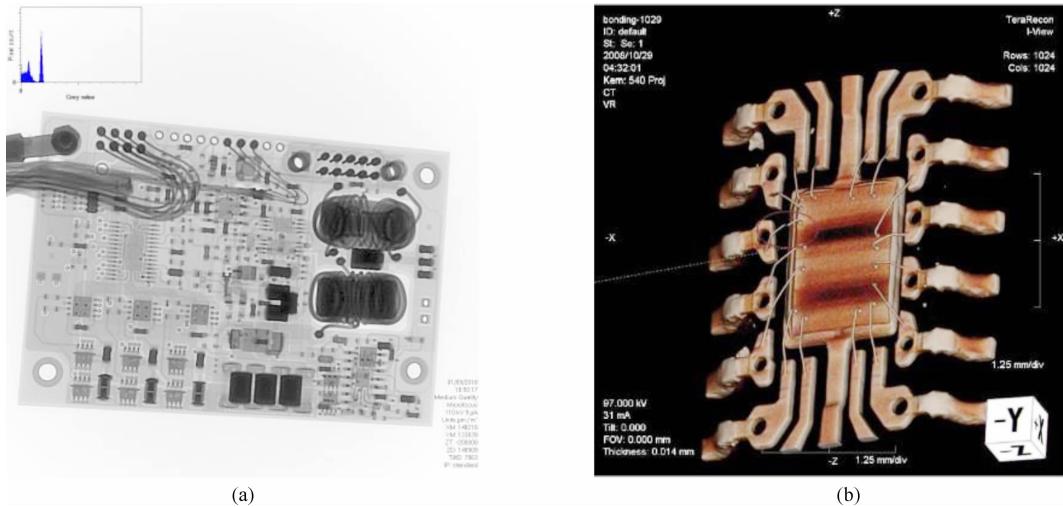
图 10 PCB 板内部探伤

PCB 板内部探伤属于 X 射线工业 CT 的 3D 应用，对制冷器控制板的损伤进行分析，X 射线工业 CT 可以有效分析电路的通断情况，实现缺陷的定位，以便使用其他方法对其进行修补。
